Informationen zur restauratorischen Innenreinigung der Basilika

Im Juni erfolgte die überfällige restauratorische Innenreinigung der Basilika, im Fachjargon auch „**Entstaubung**“ genannt.

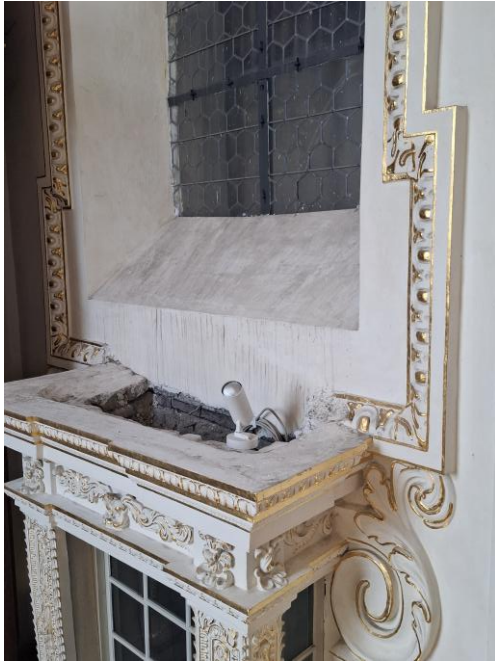
Der abgelagerte Staub vieler Jahre wird durch die Raumluft immer wieder feucht und zieht mit der Zeit dunkle Schlieren. Dies ist auf dem Bild einer Sohlbank in Chorraum der Basilika gut zu erkennen.

Eine regelmäßige Entstaubung - im Abstand von 30 - 40 Jahren - beugt erheblicheren Schäden vor, die viel höhere Kosten verursachen würden.

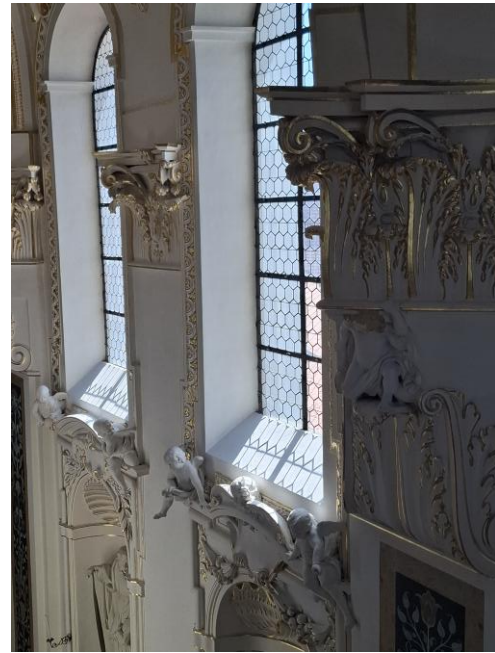
Auf dem Bild daneben sieht man bereits gereinigte und frisch gestrichene Sohlbänke.

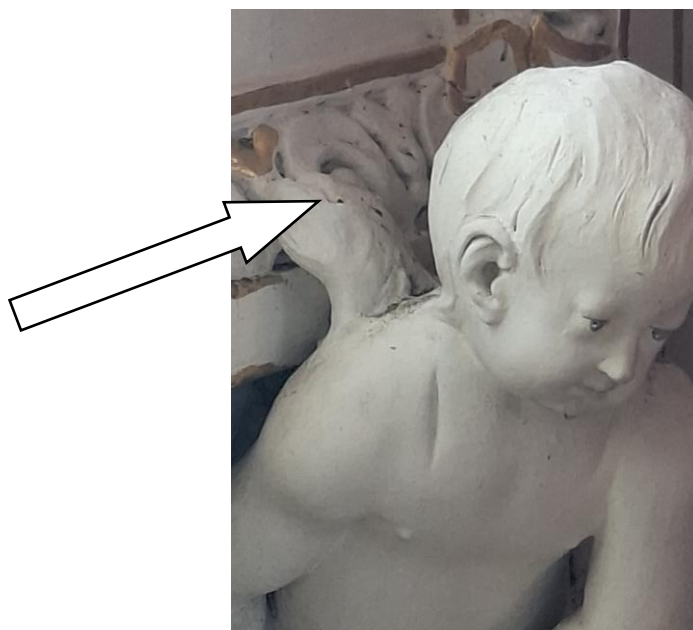
An etlichen Stellen hat sich der feuchte Staub langsam in den Stuck gefressen. So kommt es mit der Zeit zu zunächst kleinen Löchern, die man auf dem Bild am Flügel des Putto erkennen kann.

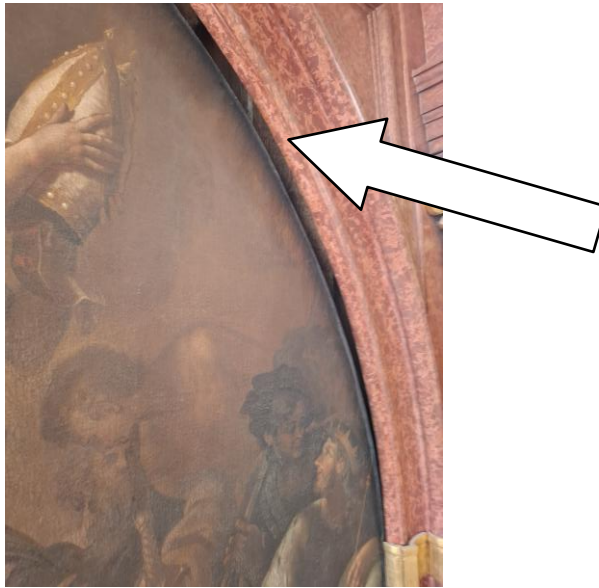
Die Arbeiten der Restauratoren verliefen sehr erfolgreich und in weniger als der vorgesehenen Zeit. Lediglich das rechte Altarbild im Chorraum erfordert noch zusätzliche Arbeiten, da es neu ausgerichtet und befestigt werden muss.
